Fartyget

VINCA GORTHON, ett ro/ro-fartyg med 16 mans besättning, avgick fredagen den 26 februari 1988 från Öskarshamn med destination Antwerpen.

Haverikommissionens slutsatser

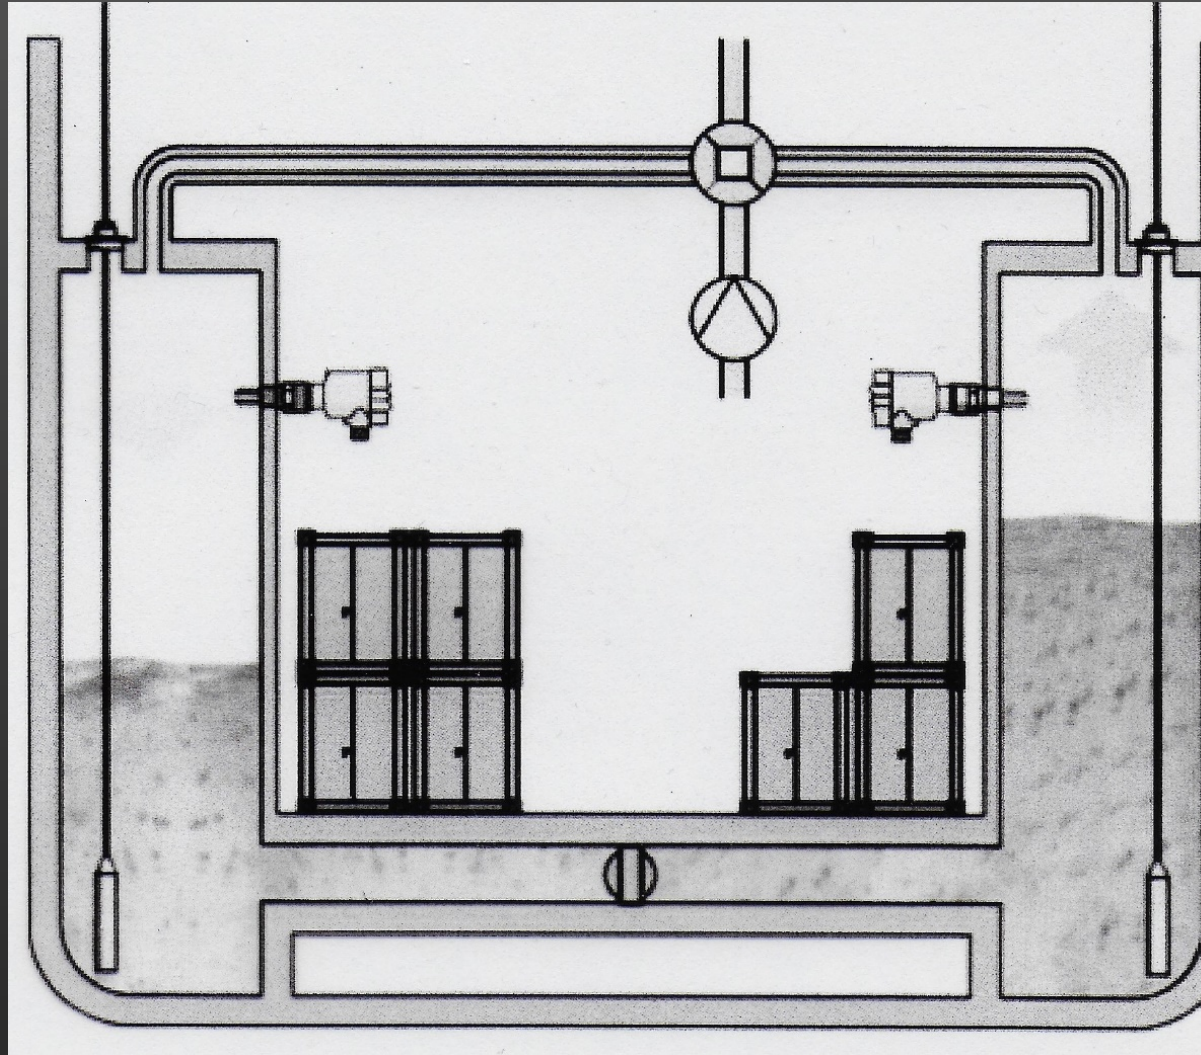
Heelingtankar

- During the vessel's demolition process on Cleveleys Beach, some 6 months after the grounding, the non return valves were inspected and both of the upper, discharge side valves were found to be seized in the open position.

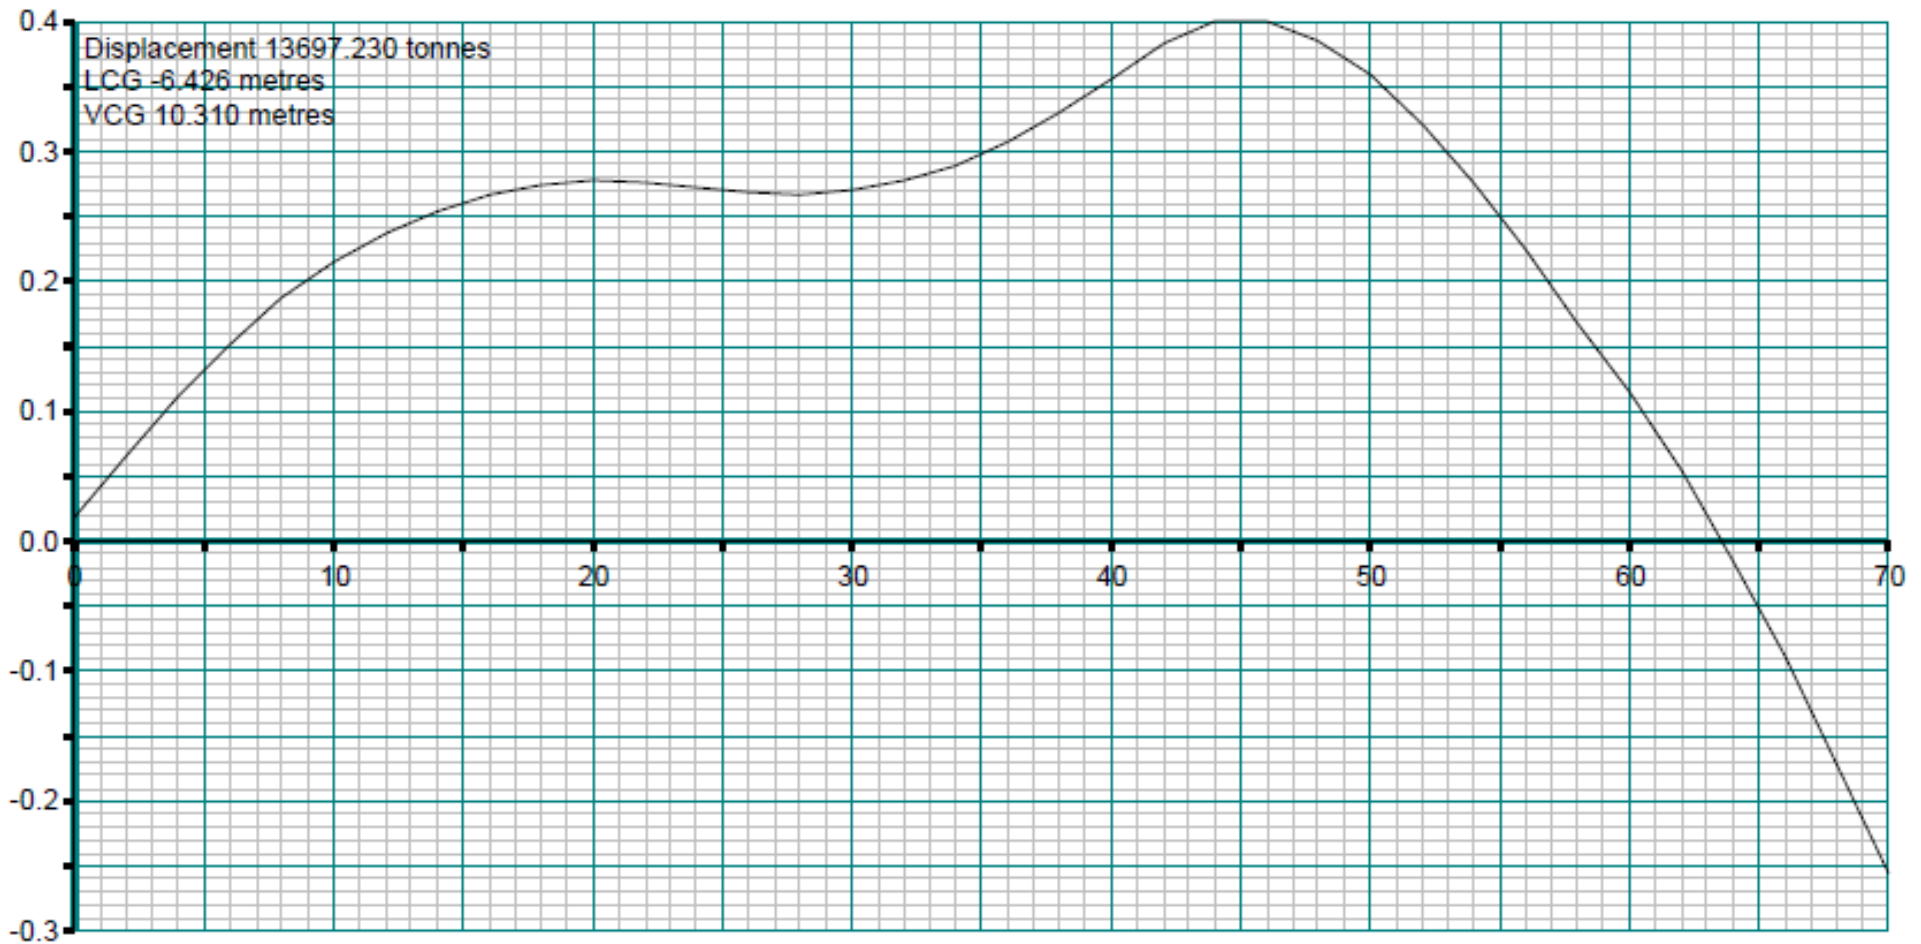
Stabiliteten

- Genom påbyggnad av sponsoner och s.k. ankstjärt hade Finnbirch fått speciella stabilitetsegenskaper, som framgår av data i stabilitetsboken. Fartygets rätande hävarmskurva (GZ-kurva) karakteriserades av en svacka vid vissa krängningsvinklar, i detta fall mellan ca 20 och 40 grader.
