UTREDNINGSRAPPORT

beträffande ro-ro/passagerarfartyget ZENOBIA
förlisning på redde utanför Larnaca, Cypern,
den 7 juni 1980

Avgiven av
Den särskilda undersökningskommissionen
Sjöfartens haverikommission

Juli 1981

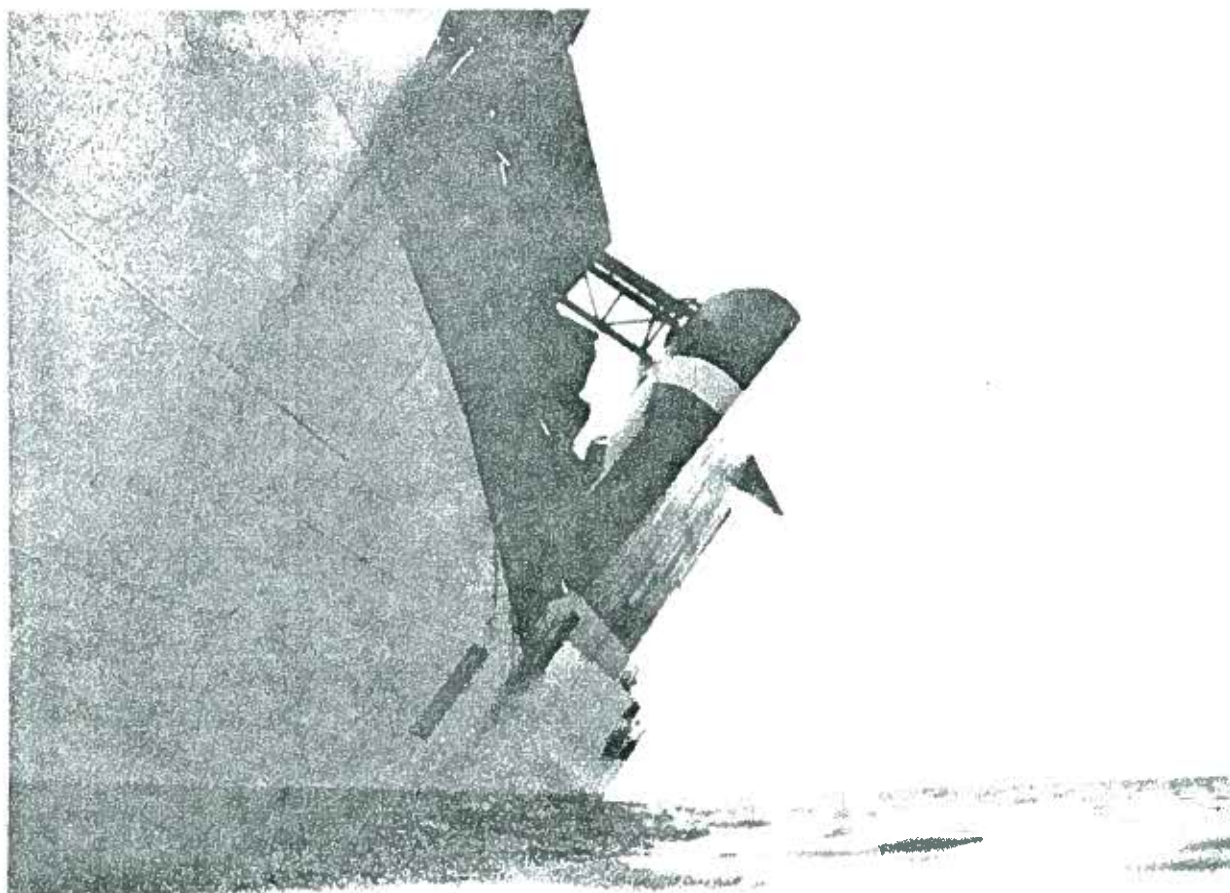
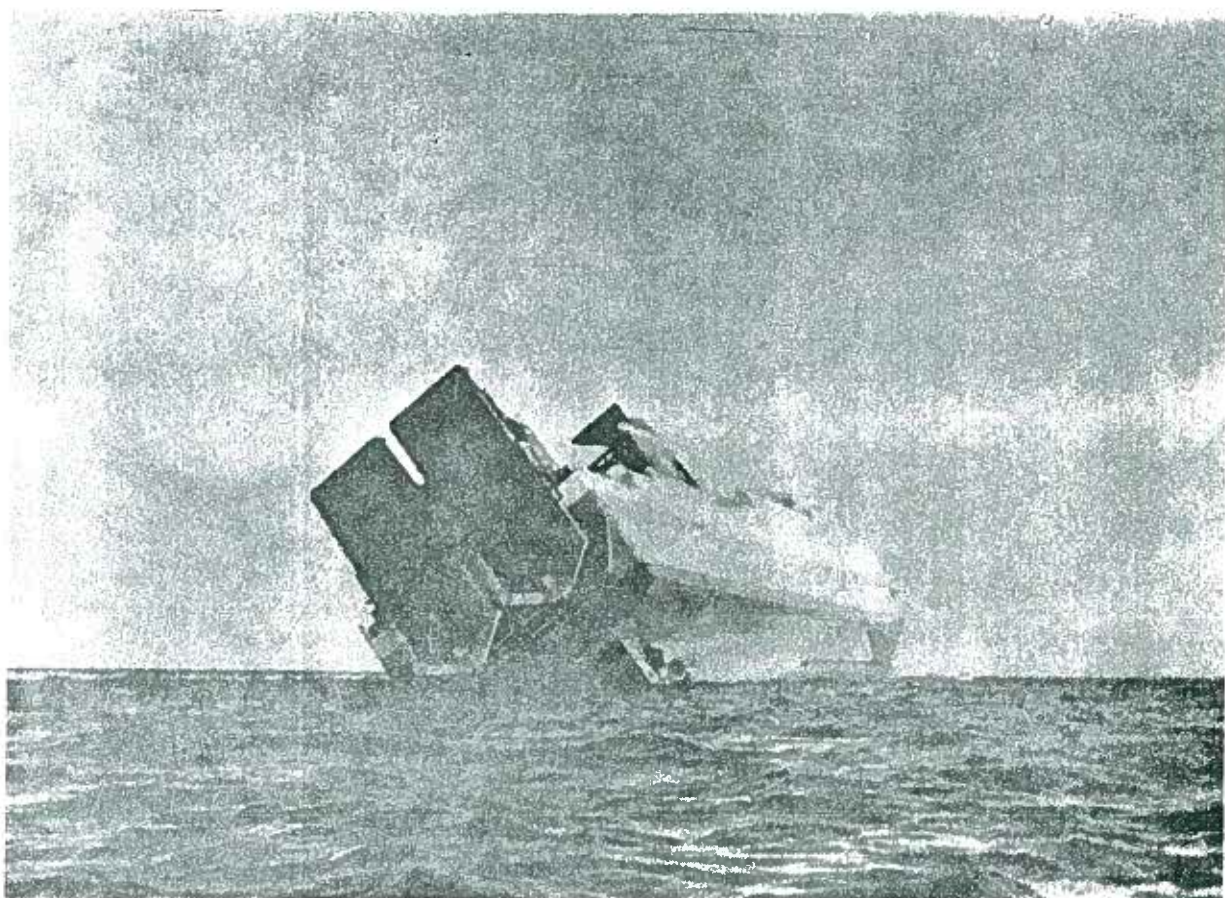
ZENOBIA PÅ LARNACA REDD UNDER UPPRÄTNINGSFÖRSÖKEN

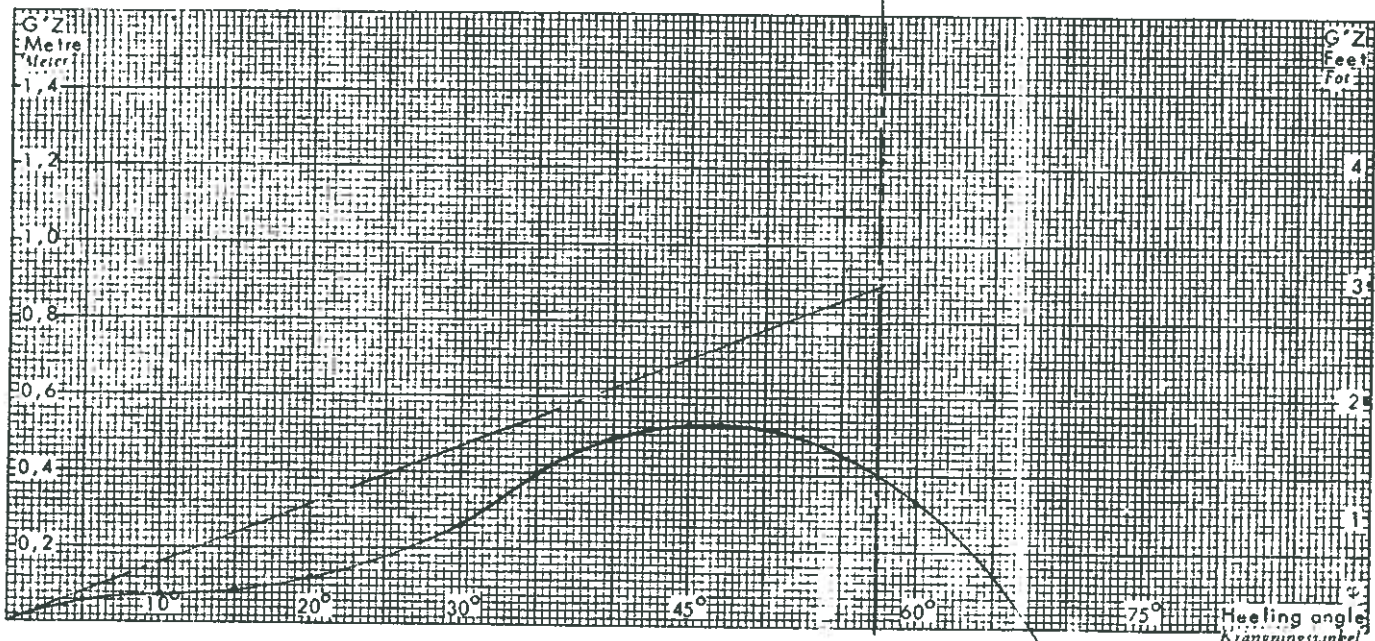
4. Condition 35 A Departure 30/5 1980
Kondition

Trim Trim	Displacement (Total weight) Deplacement (Summa vikter)	(Page) Sida	$\Delta = 14225$ tonnes
	Mean draught Medeldjupgående		$d = 6.37$ m
	Centre of buoyancy from L/2 (Even keel) Deplacementstyngdpunkt från L/2 (Jamn köl)		LCB = -4.39 m
	Centre of gravity from L/2 Vikstyngdpunkt från L/2	(Page) Sida	LCG = -4.86 m
	Trimming lever Trimnande hävarm	LCB - LCG =	$h = -0.47$ m
	Longitudinal metacentre above keel Längskeppmetacentrum över köl		$KM_L = 375.00$ m
	Centre of gravity above keel Vikstyngdpunkt över köl	(Page) Sida	KG = 11.03 m
	Longitudinal metacentric height Längskeppmetacenterhöjd	$KM_L - KG =$	$GM_L = 363.97$ m
	Total trim Totalt trim	$\frac{L \cdot h}{GM_L} =$	$t = -0.19$ m
	Centre of flotation from L/2 Flytcentrum från L/2		LCF = -11.38 m
	Trim forward Trim för	$\frac{0,5L - LCF}{L} \cdot t =$	$t_F = 0.11$ m
	Trim aft Trim akter	$\frac{0,5L + LCF}{L} \cdot t =$	$t_A = 0.08$ m
	Draught forward Djupgående för	$d - t_F =$	$d_F = 6.26$ m

Draught aft Djupgående akter	$d + t_A =$	$d_A = 6.45$ m
Stability Stabilitet	Transverse metacentre above keel Tvärskeppmetacentrum över köl		KM = 11.98 m (rät köl)
	Centre of gravity above keel Vikstyngdpunkt över köl	(Page) Sida	KG = 11.03 m
	Transverse metacentric height Tvärskeppmetacenterhöjd	KM - KG =	GM = 0.95 m
	Correction for free surfaces Reduktion för fria ytor		GG' = 0.06 m
	Corrected metacentric height Reducerad metacenterhöjd	GM - GG' =	G'M = 0.89 m
Grain cargo: Spannmålslast:	Heeling moment Krangande moment	(Page) Sida	KG' = 11.09 m
	Heeling angle Krangningsvinkel	(Page) Sida	=

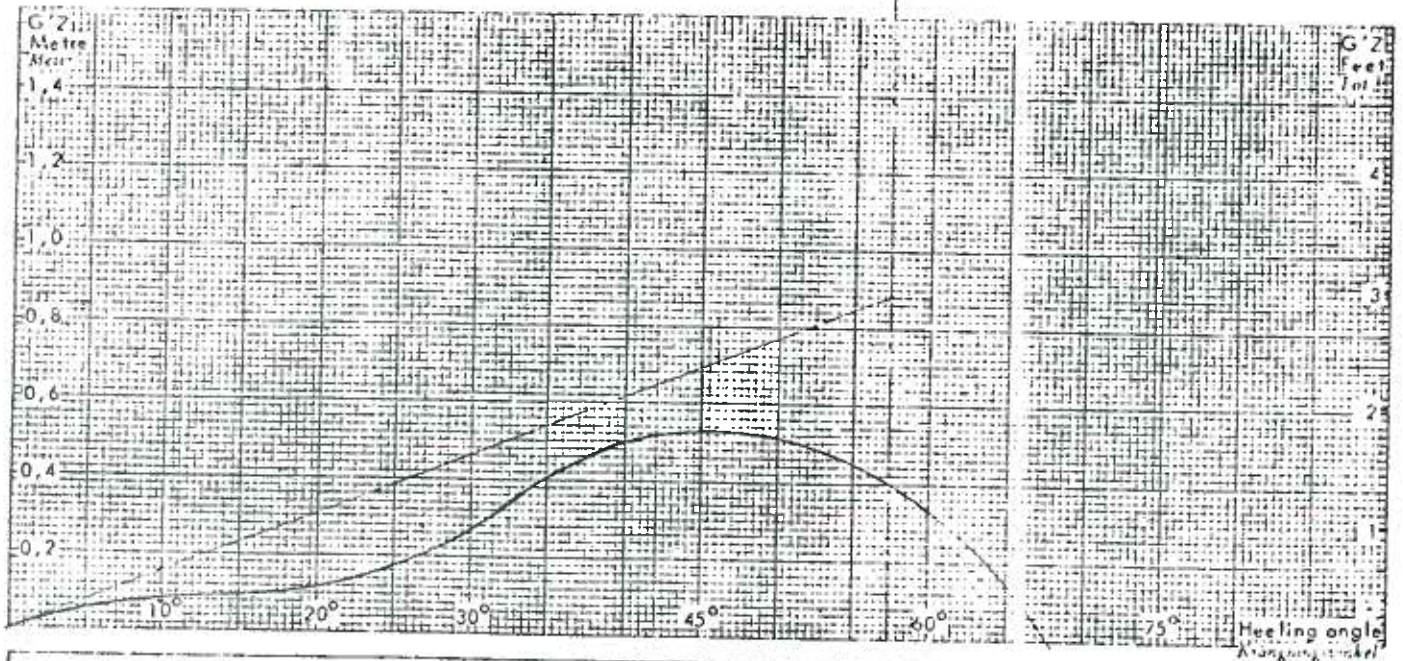
4. Condition 35 A 1/6 f.m.
 Kondition

Trim Trim	Displacement (Total weight) Displacement (Samma vikier) Mean draught Medeldjupgående	(Page) Sida	$\Delta = 14148$ tonnes
	Centre of buoyancy from L/2 (Even keel) Displacementstyngdpunkt från L/2 (Jämn köl)		$d = 6.35$ m
	Centre of gravity from L/2 Viktstyngdpunkt från L/2	(Page) Sida	LCB = -4.35 m
	Trimming lever Trimmande hävarm	LCB - LCG =	LCG = -4.69 m
	Longitudinal metacentre above keel Längskroppsmetacentrum över köl		$h = 0.34$ m
	Centre of gravity above keel Viktstyngdpunkt över köl	(Page) Sida	$KM_L = 375.20$ m
	Longitudinal metacentric height Längskroppsmetacentershöjd	$KM_L - KG =$	KG = 11.03 m
	Total trim Totalt trim	$L \cdot \frac{h}{GM_L} =$	$GM_L = 364.17$ m
	Centre of flotation from L/2 Flytcentrum från L/2		$t = -0.14$ m
	Trim forward Trim för	$0.5L - LCF \cdot t =$	LCF = -11.34 m
	Trim aft Trim akter	$0.5L + LCF \cdot t =$	$t_f = 0.08$ m
	Draught forward Djupgående för	$d - t_f =$	$t_A = 0.06$ m

Draught aft Djupgående akter	$d + t_A =$	$d_f = 6.27$ m
Stability Stabilitet	Transverse metacentre above keel Transversmetacentrum över köl		$d_A = 6.41$ m
	Centre of gravity above keel Viktstyngdpunkt över köl	(Page) Sida	KM = 11.97 m (rät köl)
	Transverse metacentric height Transversmetacentershöjd	KM - KG =	KG = 11.03 m
	Correction for free surfaces Reduktion för fria ytor		GM = 0.94 m
	Corrected metacentric height Reducerad metacentershöjd	GM - GG' =	GG' = 0.06 m
Grain cargo: Varuslag:	Heeling moment Kraningsmoment	(Page) Sida	$G'M = 0.88$ m
	Heeling angle Kraningsvinkel	(Page) Sida	$KG^L = 11.09$ m

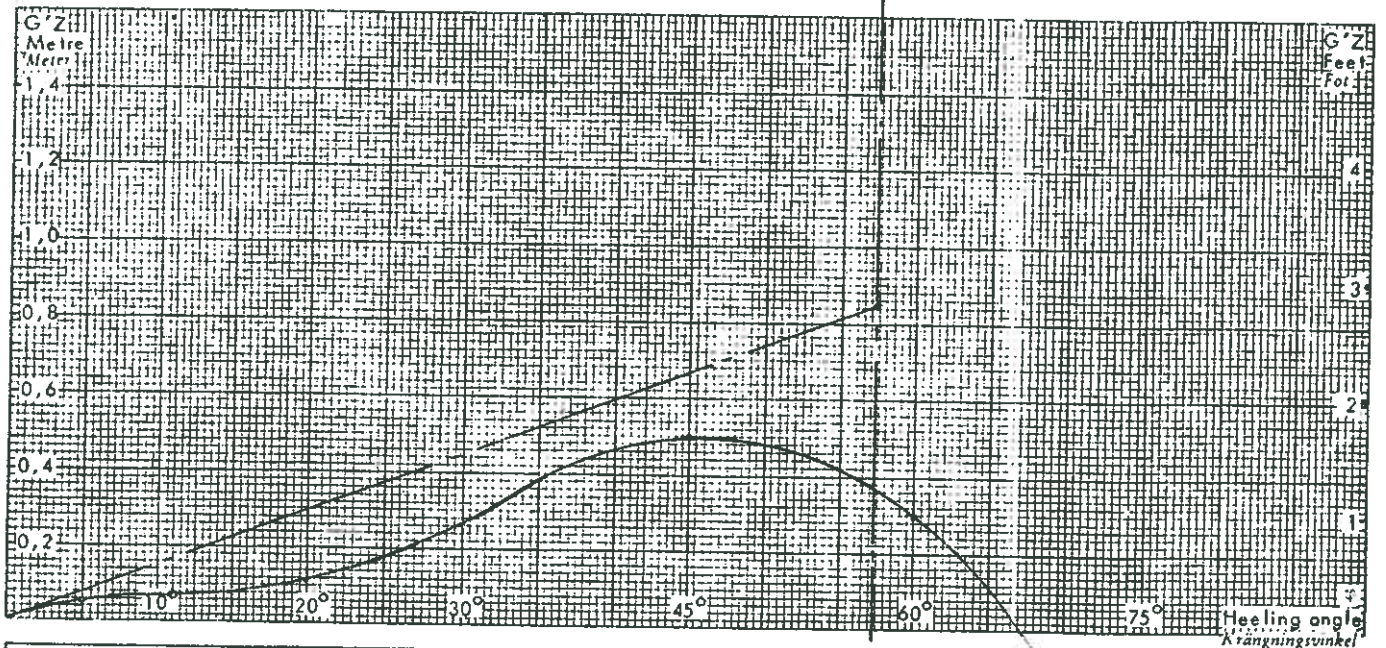
4. Condition 35 A 2/6 0100
Kondition

Trim Trim	Displacement (Total weight) Displacement Summa vikter	(Page) Sida	$\Delta =$ 14103 tonnes
	Mean draught Medeldjupgående		$d =$ 6.33 m
	Centre of buoyancy from L/2 (Even keel) Deplacementstyngdpunkt från L/2 (Jämn köl)		LCB = -4.32 m
	Centre of gravity from L/2 Viktstyngdpunkt från L/2	(Page) Sida	LCG = -4.65 m
	Trimming lever Trimmande hävarm	LCB - LCG =	$h =$ 0.33 m
	Longitudinal metacentre above keel Längskeppsmetacentrum över köl		$KM_L =$ 375.31 m
	Centre of gravity above keel Viktstyngdpunkt över köl	(Page) Sida	KG = 11.05 m
	Longitudinal metacentric height Längskeppsmetacenterhöjd	$KM_L - KG =$	$GM_L =$ 364.26 m
	Total trim Total trim	$\frac{L \cdot h}{GM_L} =$	$t =$ -0.13 m
	Centre of flotation from L/2 Flytcentrum från L/2		LCF = -11.31 m
	Trim forward Trim för	$\frac{0.5L - LCF}{L} \cdot t =$	$t_F =$ 0.07 m
	Trim aft Trim akter	$\frac{0.5L + LCF}{L} \cdot t =$	$t_A =$ 0.06 m
	Draught forward Djupgående för	$d - t_F =$	$d_F =$ 6.26 m

Draught aft Djupgående akter	$d + t_A =$	$d_A =$ 6.39 m
Stability Stabilitet	Transverse metacentre above keel Tvärskeppsmetacentrum över köl		$KM =$ 11.96 m (rät köl)
	Centre of gravity above keel Viktstyngdpunkt över köl	(Page) Sida	KG = 11.05 m
	Transverse metacentric height Tvärskeppsmetacenterhöjd	$KM - KG =$	GM = 0.91 m
	Correction for free surfaces Reduktion för fria vätskeytor		GG' = 0.06 m
	Corrected metacentric height Reducerad metacenterhöjd	$GM - GG' =$	$G'M =$ 0.85 m
Grain cargo: Spannmålslast:	Heeling moment Krängande moment	(Page) Sida	$KG' =$ 11.11 m
	Heeling angle Krängningsvinkel	(Page) Sida	=

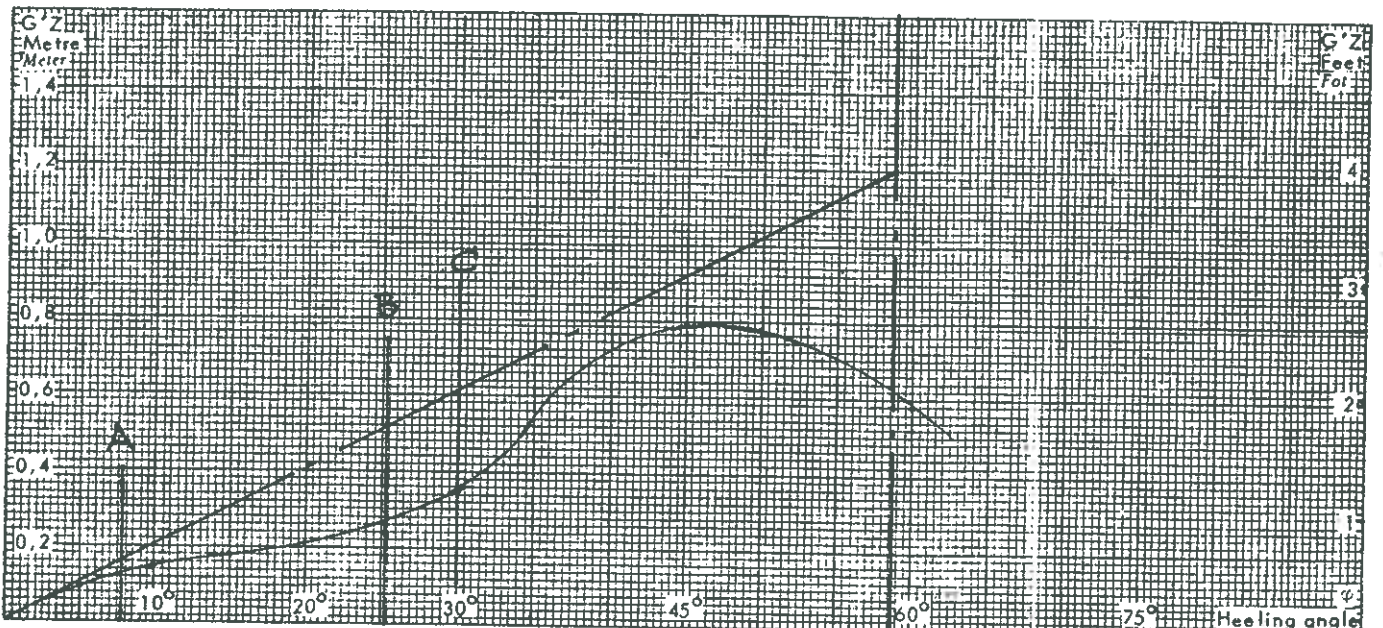
4. Condition7/6.0100 efter utjämnning av WT6....
Kondition

Trim Trim	Displacement (Total weight) Displacement (Summa vikter)	(Page) Sida	$\Delta = 16304$ tonnes
	Mean draught Medeldjupgående		$d =$ -----
	Centre of buoyancy from L/2 (Even keel) Displacementstyngdpunkt från L/2 (Jämn köl)		LCB = -----
	Centre of gravity from L/2 Vikstygdpunkt från L/2	(Page) Sida	LCG = -----
	Trimming lever Trimmande hävarm	LCB - LCG =	$h =$ -----
	Longitudinal metacentre above keel Längskeppsmetacentrum över köl		$KM_L =$ -----
	Centre of gravity above keel Vikstygdpunkt över köl	(Page) Sida	KG = -----
	Longitudinal metacentric height Längskeppsmetacenterhöjd	$KM_L - KG =$	$GM_L =$ -----
	Total trim Totalt trim	$\frac{L \cdot h}{GM_L} =$	$t =$ -----
	Centre of flotation from L/2 Flytcentrum från L/2		LCF = -----
	Trim forward Trim för	$\frac{0.5L - LCF}{L} \cdot t =$	$t_F =$ -----
	Trim aft Trim akter	$\frac{0.5L + LCF}{L} \cdot t =$	$t_A =$ -----
	Draught forward Djupgående för	$d - t_F =$	$d_F =$ -----

Draught aft Djupgående akter	$d + t_A =$	$d_A =$ -----
Stability Stabilitet	Transverse metacentre above keel Tvärskeppsmetacentrum över köl		KM = -----
	Centre of gravity above keel Vikstygdpunkt över köl	(Page) Sida	KG = -----
	Transverse metacentric height Tvärskeppsmetacenterhöjd	KM - KG =	GM = -----
	Correction for free surfaces Reduktion för fria vatskeystor		GG' = -----
	Corrected metacentric height Reducerad metacenterhöjd	GM - GG' =	$GM' = 1,20m$
Grain cargo: Spanningslast:	Heeling moment Krängande moment	(Page) Sida	$KG' = 10,79m$
	Heeling angle Krängningsvinkel	(Page) Sida	= -----
