# Särskilda stabilitetskrav för Ropax

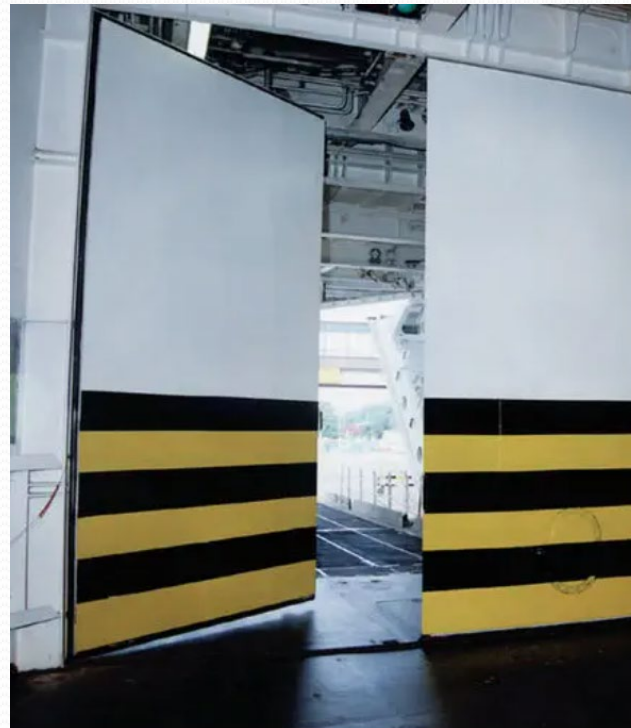
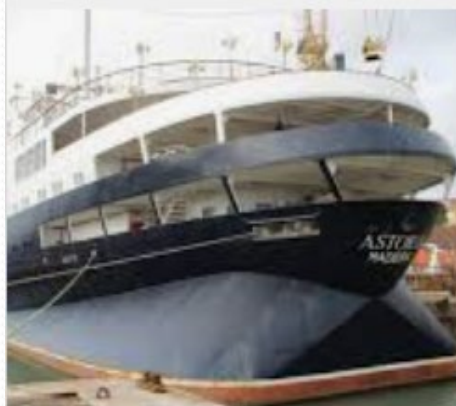
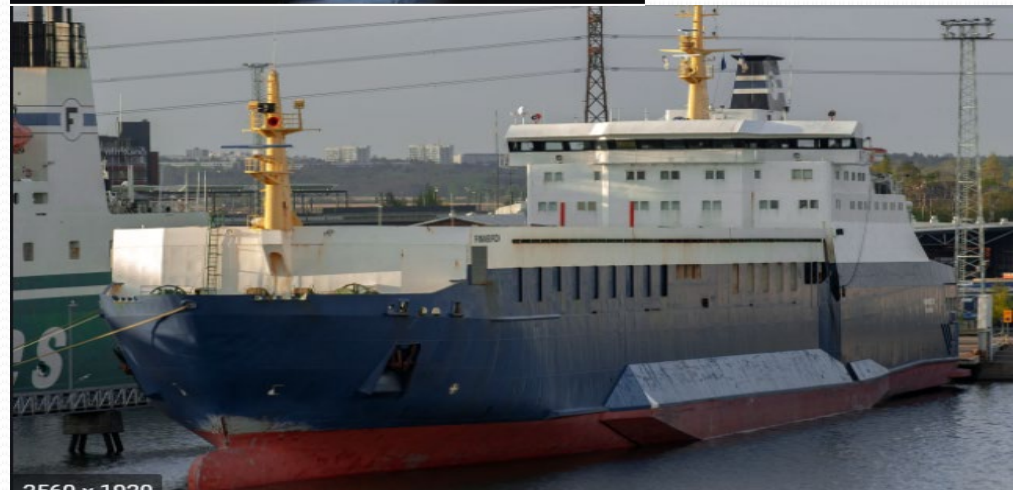
# Exempel på ombyggnader som krävdes för befintliga ropax som ej klarade de nya kraven SA kraven

- Inre bildäcksportar monteras innanför bilrampen, s.k Estonia portar som ännu en vattentät skyddsbarriär.
- Sponsorer svetsades fast på vissa fartygsskrov för att de skulle klara nya stabilitetskrav.

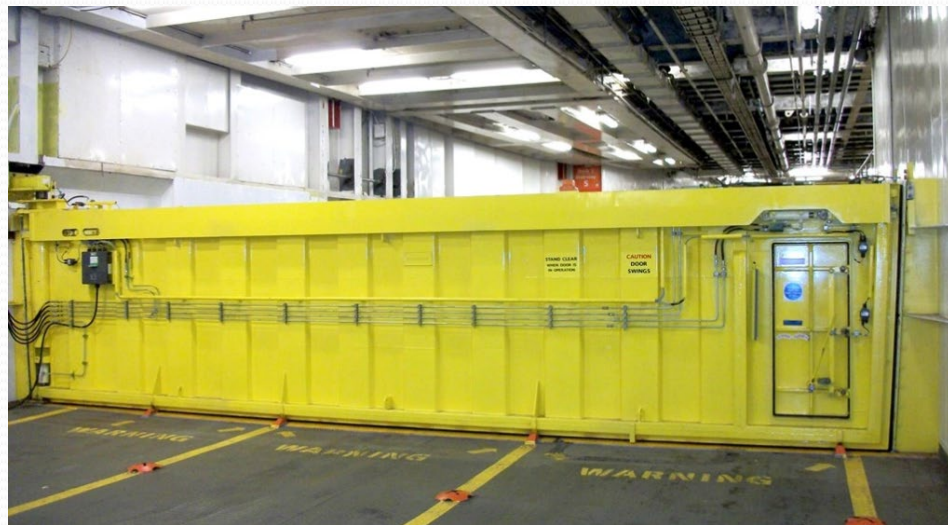
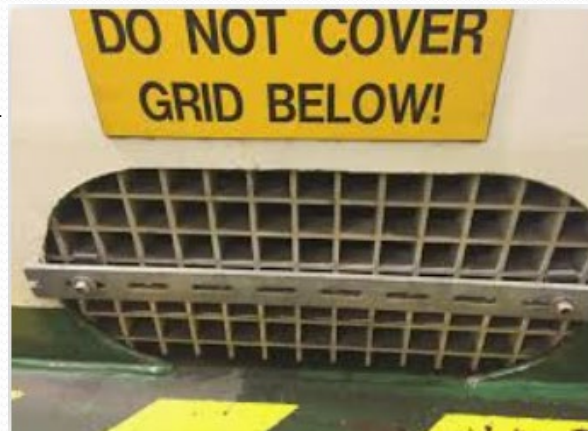
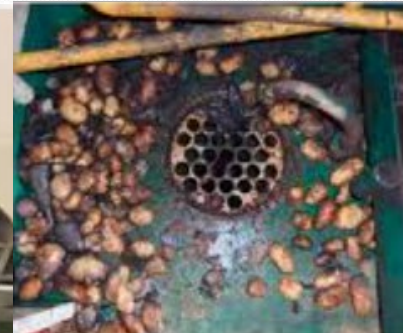
## Exempel på ombyggnader som krävdes för befintliga ropax som ej klarade nya kraven SA kraven

- Vissa fartyg behövde bygga in flyttbara barriärer med minhöjden 2,2 meter på bildäck, för att på så vis förhindra fria vätskeytor över hela bildäck och därmed klara kraven vid en skada.
- Dränerings förbättring av bildäck. Möjlighet att stänga dräneringar från bildäck så att inte vatten kan komma upp underifrån om fartyget sjunker ner.

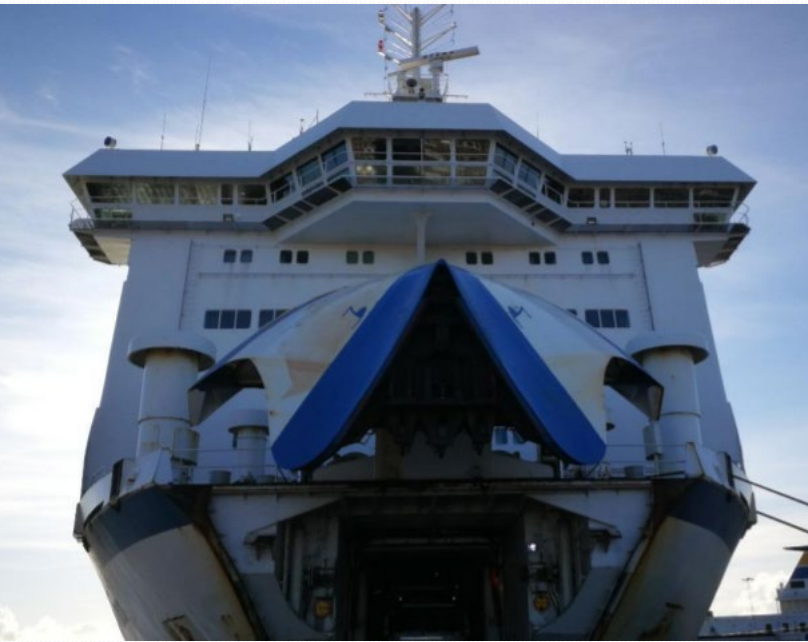
# Bogport/ramp/innerport

Yttre bogport – Ett bogvisir, bogdörrar eller annan konstruktion som är del av fartygets förliga bordläggning och kan öppnas för att tillåta passage in i lastutrymme.

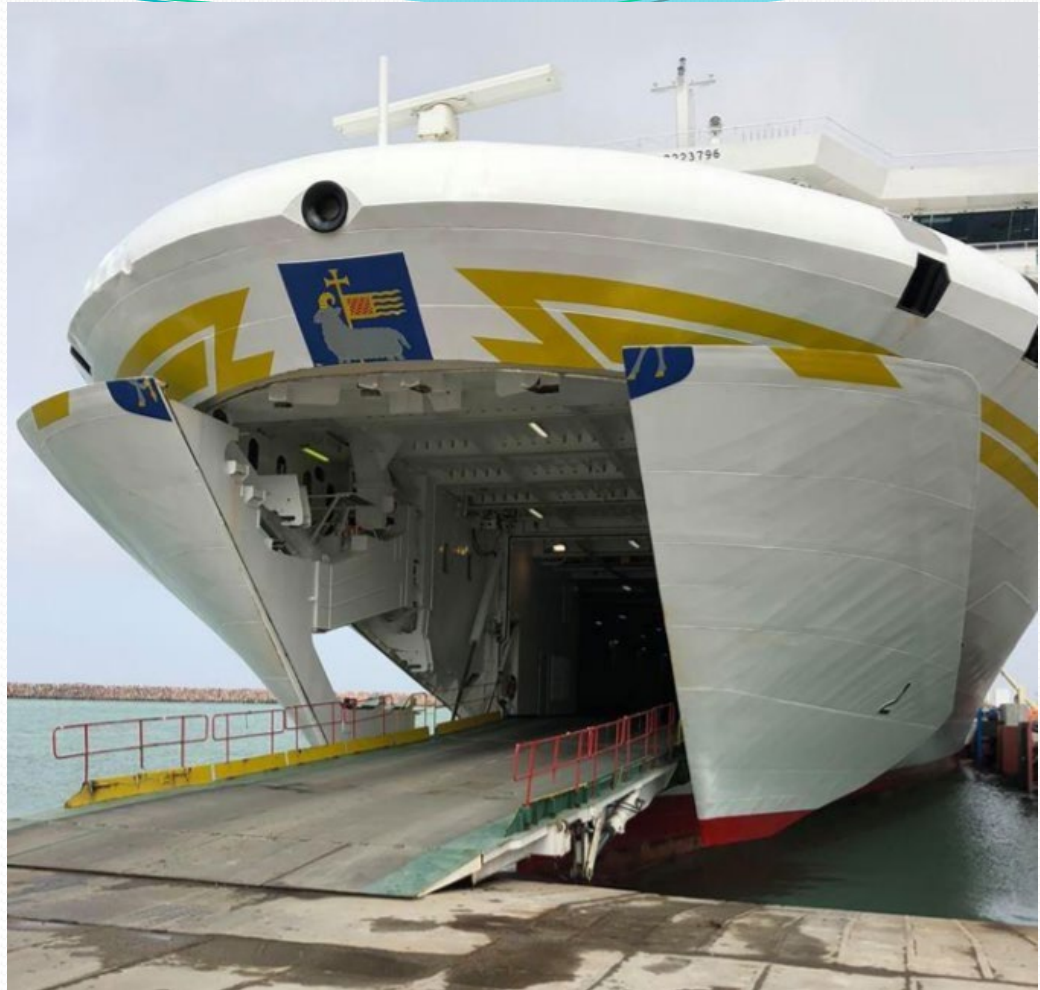
Inre bogport – En port i kollisionskottets förlängning ovanför skottdäcket som möjliggör passage in i lastutrymme, porten måste vara vädertät.

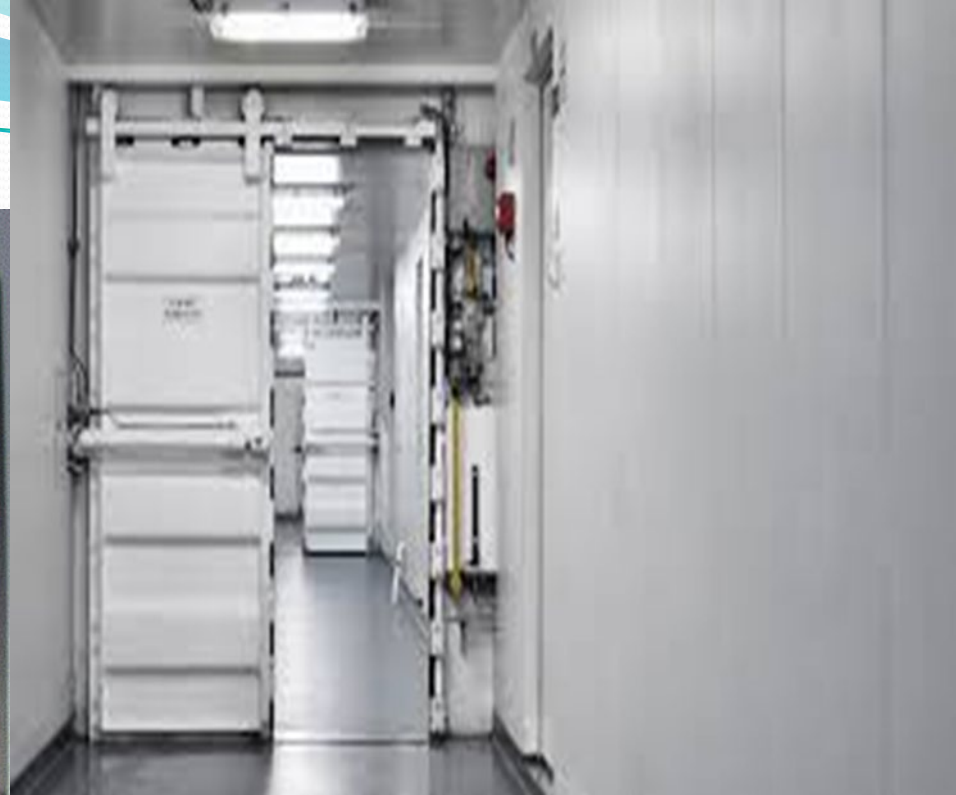
Hög ljudsignal när WT-dörr rör sig

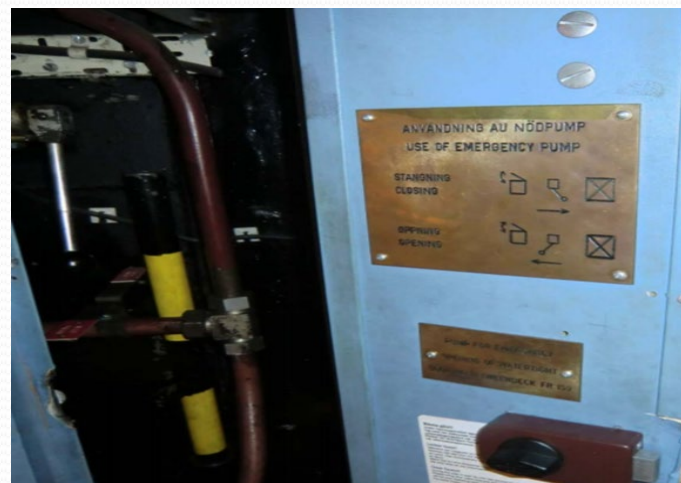
Lokal nödstängning

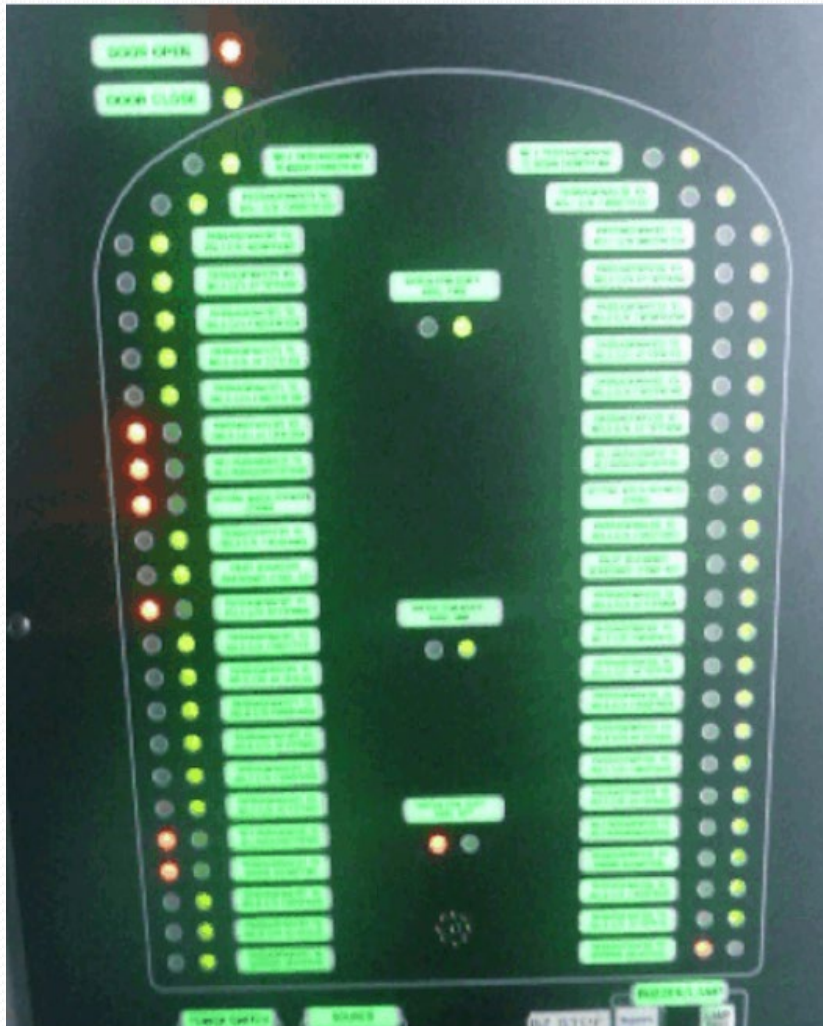
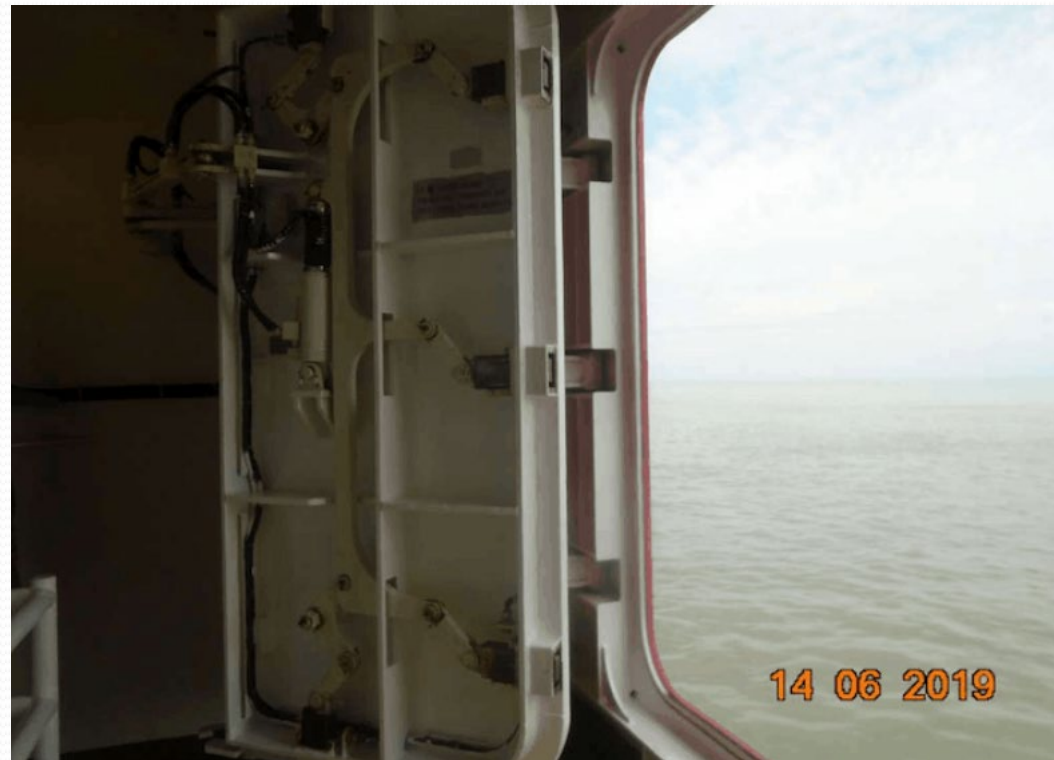
På bryggan ska finnas kontrollpaneler och larm för skrovöppningar samt tv kameror som visar skrovöppningar, även sensorer som larmar för vatten på olika ställen på bildäck.

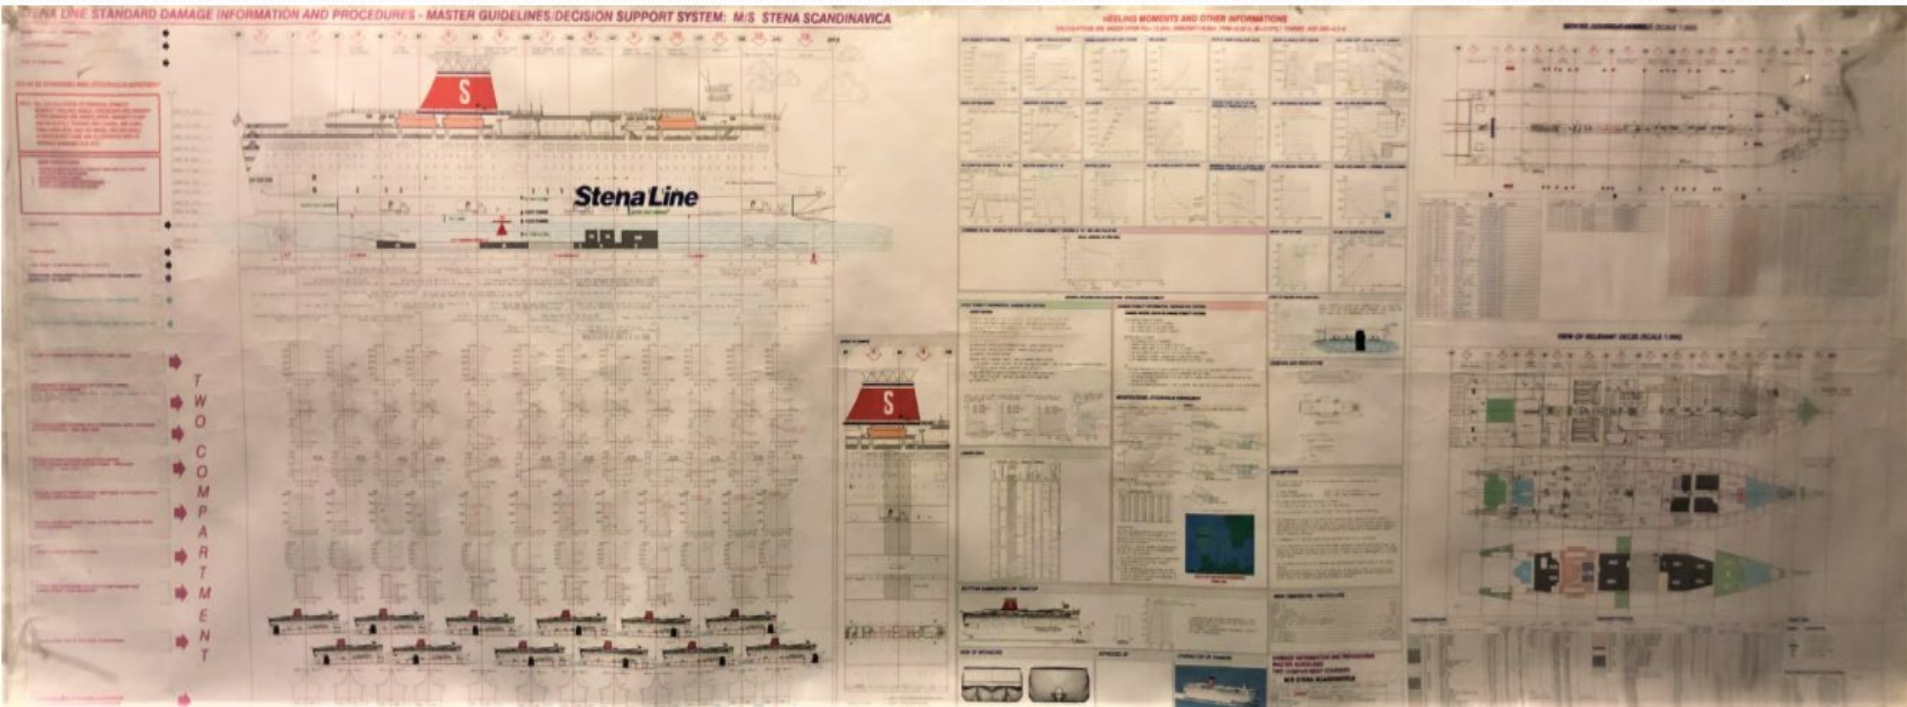
- Damage stability plan uppsatt på bryggan med lättöverskådlig information
